DUISBURGER DENKMALTHEMEN 3

Der Huckinger Steinturm im
Licht aktueller Forschung

Das älteste profane Bauwerk im Duisburger Stadtgebiet

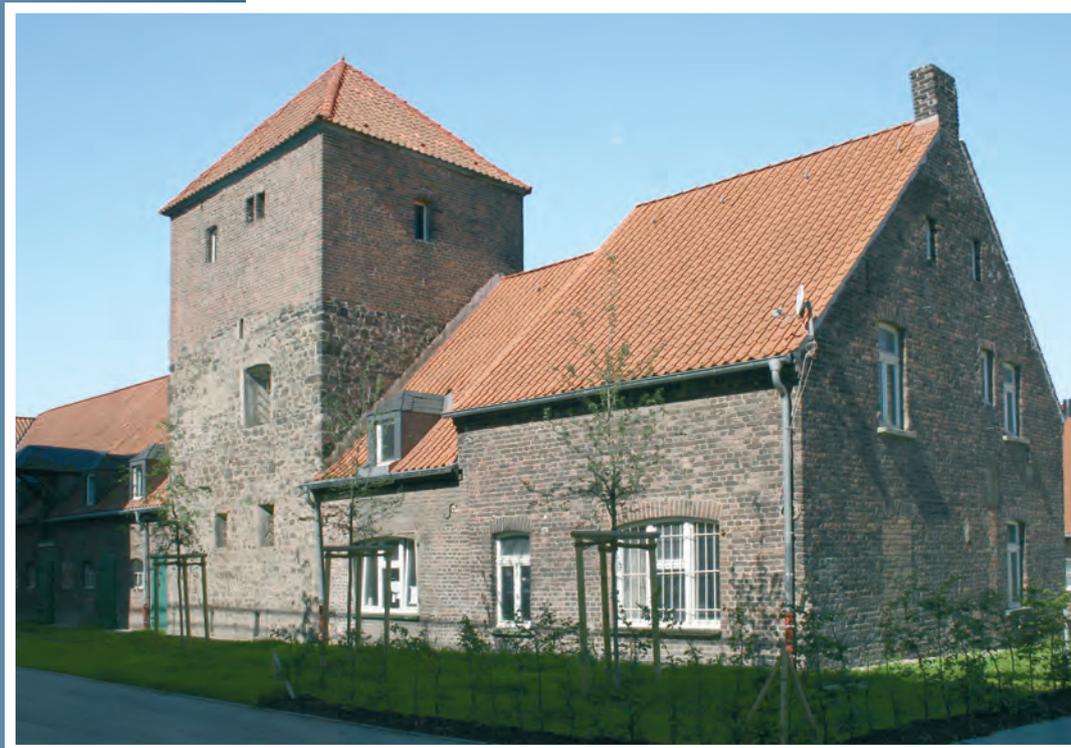
*Titel:
Der Steinhof von Nordosten im Sommer 2008.*

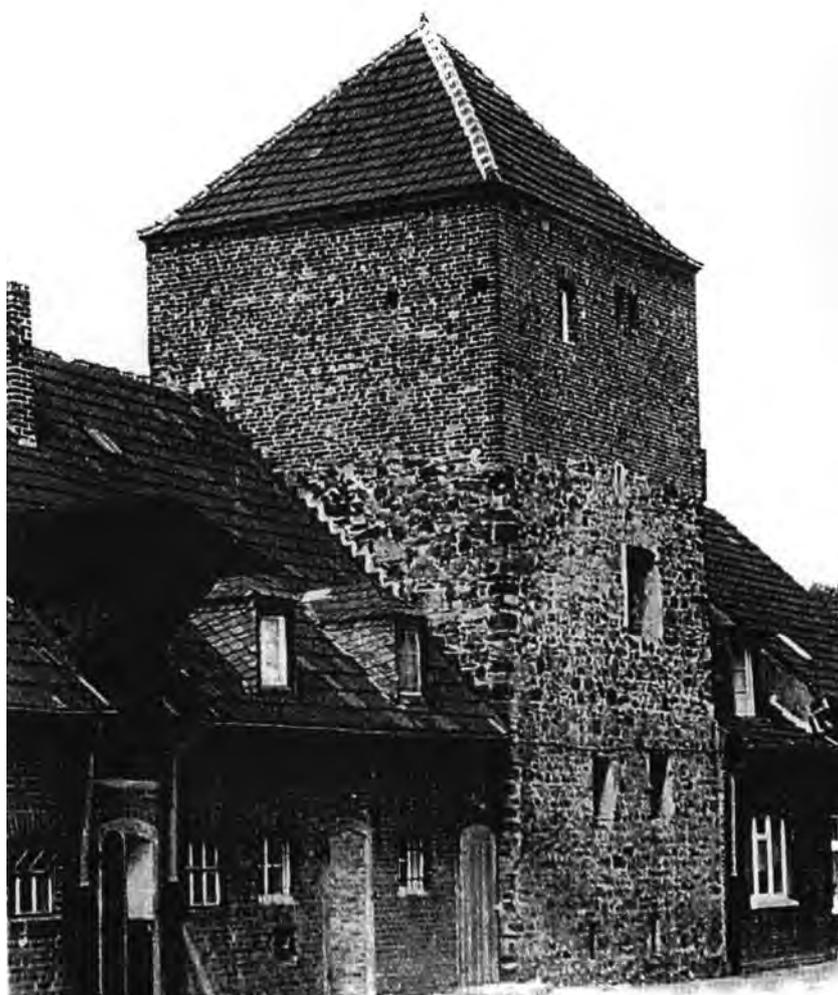
*Historische Ansicht des Steinhofs von Nordwesten.
Abb. 1*

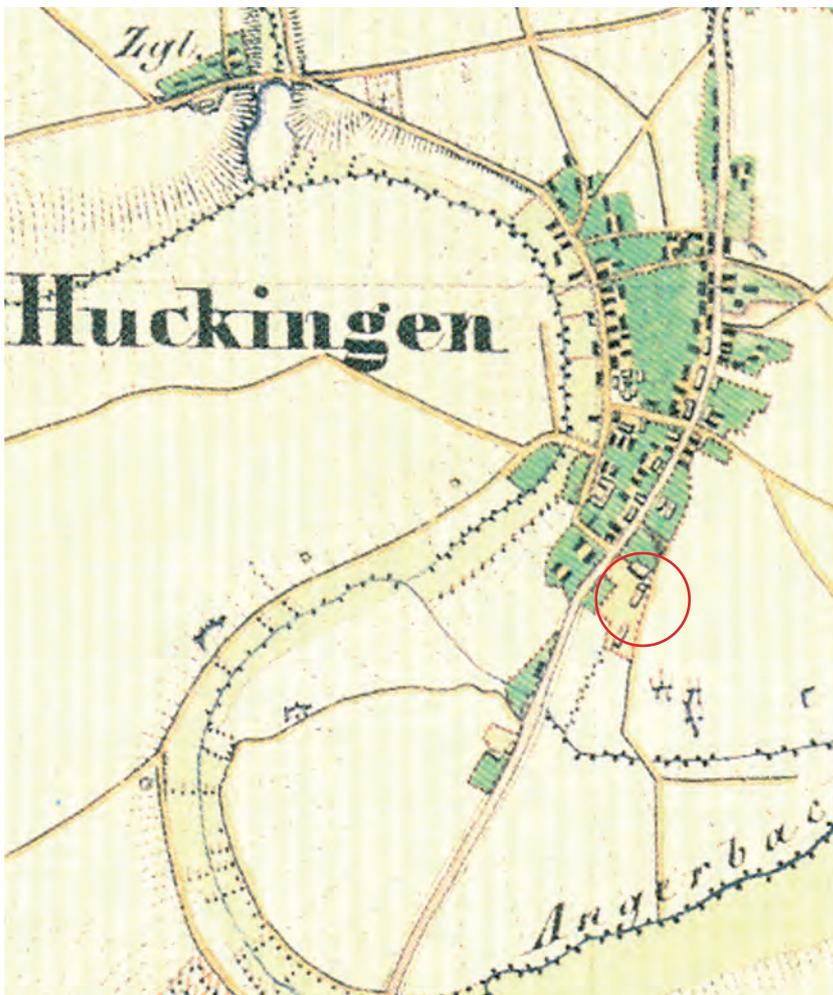
Ausschnitt der Preußischen Urkarte von 1843 mit der Lage des Steinhofs am südöstlichen Ortsausgang von Huckingen.
Abb. 2

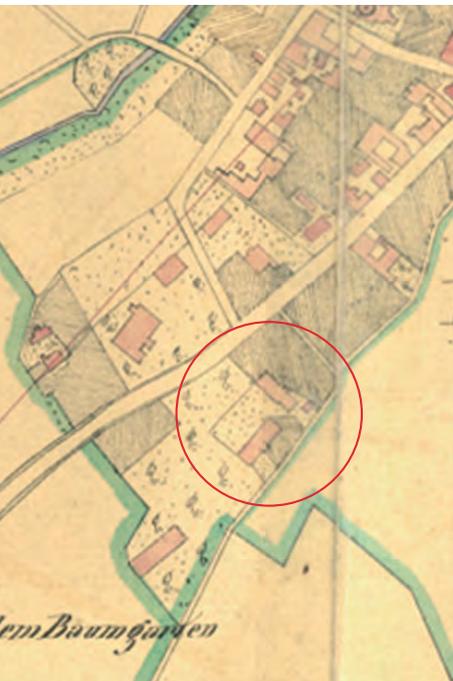
Ausschnitt der Flurkarte von Huckingen von 1838 mit dem Steinhof.
Abb. 3

Der Steinhof steht am südlichen Ausgang des historischen Ortes, östlich abgerückt von der Altstraße. Im Gegensatz zu vielen anderen herrschaftsgeschichtlich bedeutenden Plätzen ergeben sich aus dem Verlauf der Flur- und Parzellengrenzen in den Uraufnahmen der 1. Hälfte des 19. Jahrhunderts keine Anhaltspunkte für eine Befestigung im Umfeld des Steinturms (Abb. 3).

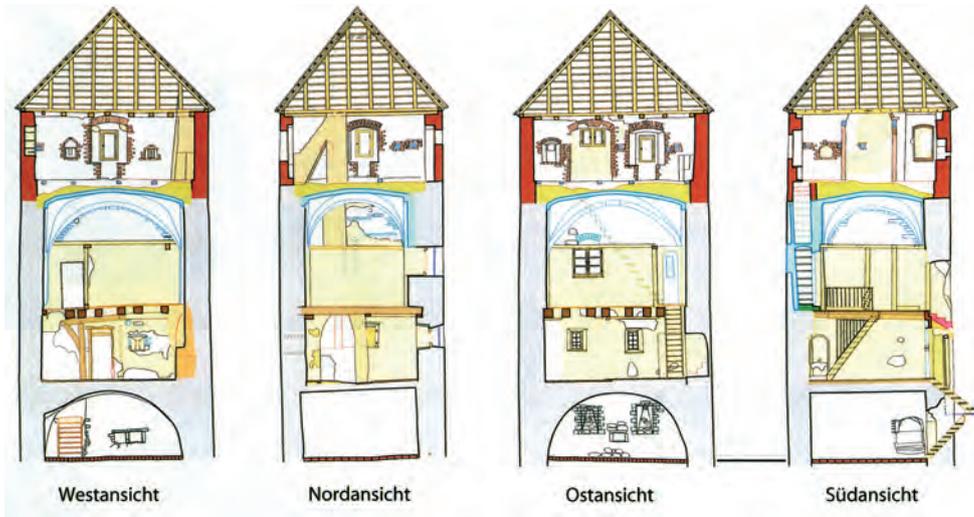
Schnittansichten des Steinturms, nach K. Dohmen und C. Notarius, Rheinisches Amt für Denkmalpflege, 2003.

Der mittelalterliche Steinturm wird heute von der Schnellbahntrasse überragt und kann sich nur schwer in der Örtlichkeit zwischen den modernen Betonpfeilern und dem Neubau des Bürgerzentrums „Steinhof“ an der Düsseldorfer Landstraße behaupten. Bereits ein erster Blick auf das Bauwerk lässt erkennen, dass der heutige Turm nicht in einem Zuge entstanden sein kann, sondern das Ergebnis mehrerer Bauphasen ist. Diese Feststellung ist nicht neu, konnte doch bereits die Bauuntersuchung des Rheinischen Amtes für Denkmalpflege die Mehrphasigkeit des Huckinger Steinturms herausarbeiten. Hierbei wurden 2001 zwei Hauptbauphasen charakterisiert. Der Ursprungsbau wurde anhand von Analogien dem 14. bis 15. Jahrhundert zugewiesen, die jüngere Bauphase dem 16. Jahrhundert. Die Maße und Proportionen sowie die Gliederung und innere Struktur des „Bruchsteinbaus“ waren für die Bearbeiter damals ausschlaggebend für eine spätmittelalterliche Datierung (Abb. 4).

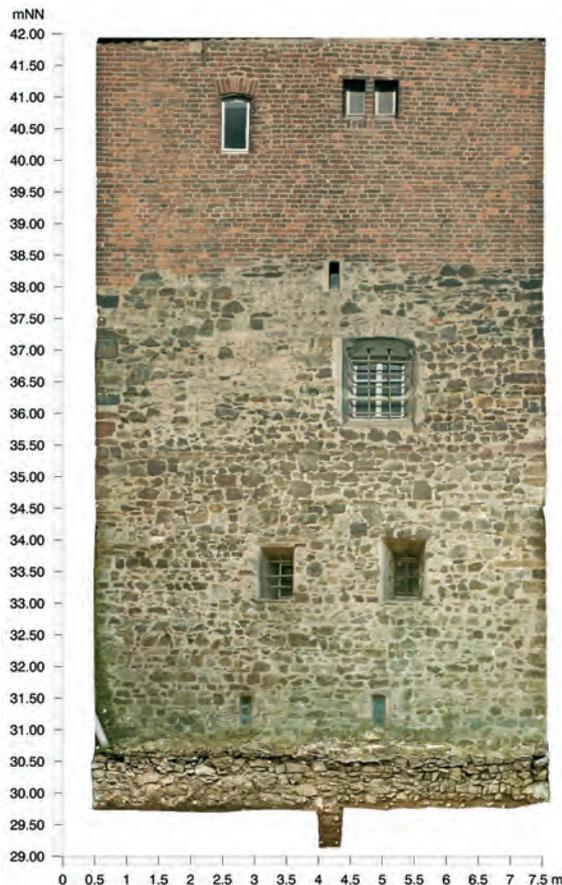
Abb. 5

Fotogrammetrisches Aufmaß der Ostseite des Steinturms, nach S. Watzlawik, arc team Regensburg. Deutlich zu erkennen sind die unterschiedlichen verwendeten Baumaterialien. Im Übergangsbereich zwischen dem Naturstein- und dem Backsteinmauerwerk zeichnet sich der in Tuff gesetzte Aufgang in der Mauerstärke schemenhaft ab.

Der Huckinger Turm stellt sich als unterkellertes, dreigeschossiges Turmhaus dar, das über einem fast quadratischen Grundriss von etwa 7 m Seitenlänge aufgebaut ist. Der Keller, das Erd- und das 1. Obergeschoss sind überwiegend aus Grauwacke und Wülfrather Karbon-Kalk aufgeführt, während das 2. Obergeschoss vollständig in Backstein gemauert ist (Abb. 5).

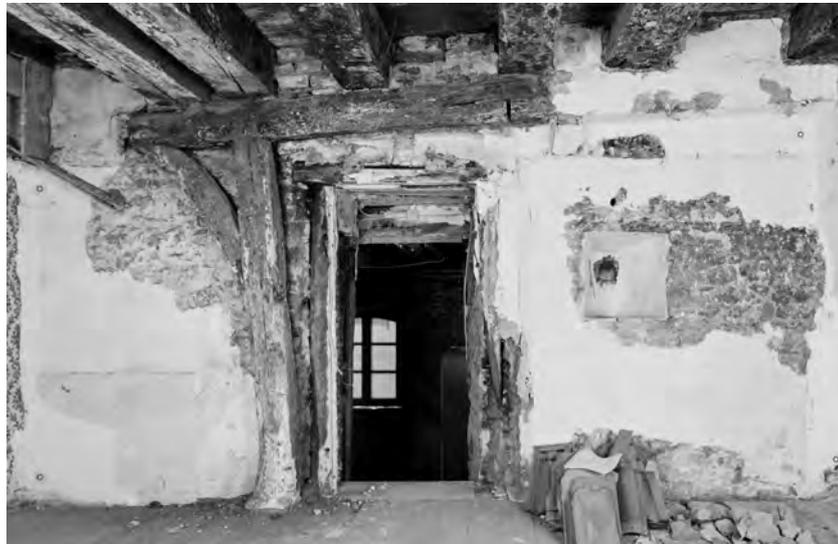
Erdgeschoss des Steinturms mit der flachen Balkendecke, dem Zugang von Westen und der zugesetzten Lichtscharte rechts daneben. (Messbild, Rheinisches Amt für Denkmalpflege)
Abb. 6

Der Ursprungsbau besaß mindestens zwei obertägige Geschosse sowie ein geräumiges Untergeschoss. Davon haben sich die Umfassungswände des Kellers und des nur leicht erhöht gelegenen Erdgeschosses erhalten. Das älteste Mauerwerk ist lagig geschichtet und besteht aus quaderförmigen Grauwa-cke- und Kalksteinen. Die mächtigen Deckenbalken aus Eichenholz im Erdge-
schoss stammen noch vom Ursprungsbau. Einige Hölzer könnten aber auch erst nachträglich in der 2. Bauphase eingezogen worden sein, als das 1. Ober-
geschoss erneuert und mit einem Gewölbe ausgestattet wurde (Abb. 6).

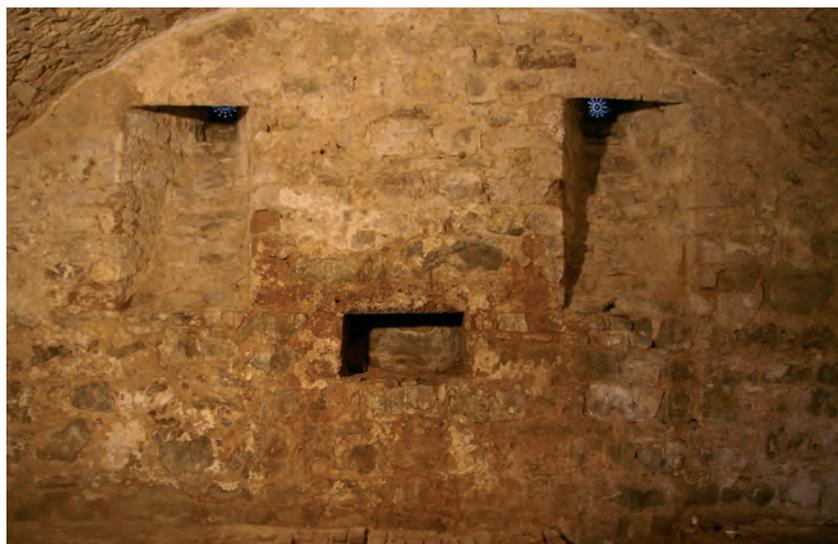
Ostwand des Kellergeschosses mit den beiden erst nachträglich, in Phase 2, eingefügten Lichtscharten.
Abb. 7

Der heute von zwei Lichtscharten in der Ostwand belichete Keller besaß ursprünglich wohl ebenfalls eine Flachdecke aus Holz (Abb. 7). Frühestens im Spätmittelalter wurde sie durch ein Tonnengewölbe ersetzt. In der 1. Bauphase war der Keller wahrscheinlich noch nicht von der Außenseite erschlossen, sondern nur über eine Stiege von der darüber liegenden Ge-
schossebene zu erreichen. Vermutlich erst in der 2. Bauphase entstand der heutige Zugang an der Westseite. Auch die Fenster und Wandnischen wurden erst in dieser Zeit in das Mauerwerk gebrochen.

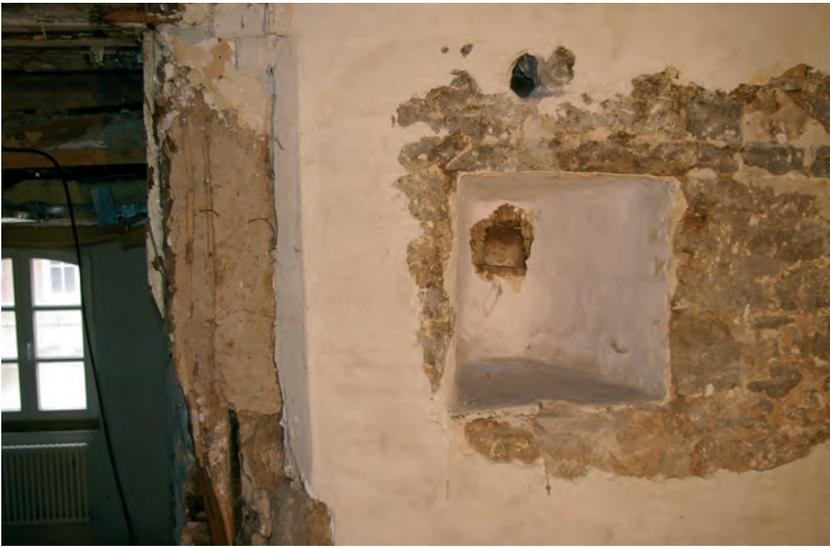
Abb. 8

Zugesetzte Lichtscharte des Ursprungsbaus in der Westwand des Erdgeschosses.

Das nur etwa 1 m über dem Hofniveau gelegene Erdgeschoss konnte hingegen von Beginn an über einen Zugang in der Westwand betreten werden. Die nahezu ebenerdige Erschließung spricht gegen eine primär wehrtechnische Funktion des Turmes. Das Erdgeschoss war wie auch alle anderen Geschosse ungeteilt und mit seinen ca. 22 m² groß genug, um es später als Wohnraum mit einem Ofen oder Kamin nutzen zu können. In der Westwand neben dem Eingang ist ein Schlitzfenster des Ursprungsbaus erhalten. Der Turm stand demnach auf dieser Seite zunächst frei (Abb. 8).

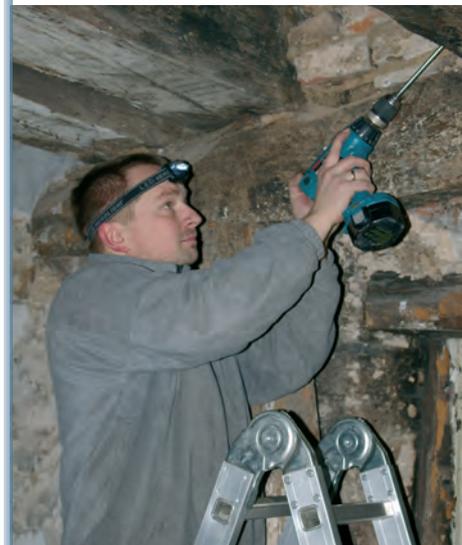
Abb. 9

Dendrochronologie beim Bohren der Holzproben von den Deckenbalken im Erdgeschoss.

Das Obergeschoss des Ursprungsbaus ist nicht mehr erhalten. Es wurde in der 2. Phase vollständig abgebrochen und anschließend neu aufgemauert. Eine genaue Datierung der ältesten Bauphase des Huckinger Turms wurde im Frühjahr 2008 über eine dendrochronologische Untersuchung der erhaltenen Deckenbalken im Erdgeschoss angestrebt (Abb. 9). Als Ergänzung hierzu wurden Datierungen an Holzkohleresten im Setzmörtel des ältesten Mauerwerks und an bauzeitlichen Hölzern in der Ostwand vorgenommen. Der endgültige Abgleich der auf naturwissenschaftlichem Wege gewonnenen Daten steht zwar noch aus. Doch zeichnet sich bereits jetzt deutlich eine Datierung der 1. Bauphase in das letzte Drittel des 12. Jahrhunderts ab. Somit steht fest, dass der Turm keineswegs aus dem Spätmittelalter stammt, sondern ein bauliches Zeugnis hochmittelalterlicher Territorialgewalt ist. Seine Lage im nördlichen Vorfeld der stauferzeitlichen Pfalz Kaiserswerth und südlich des wichtigen Handelsknotenpunktes und alten Pfalzortes Duisburg unterstreicht diese Bedeutung.

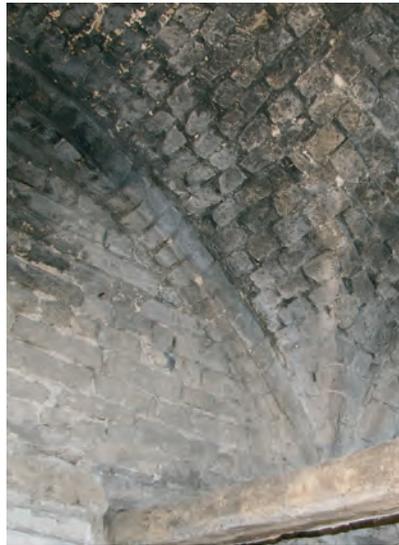
Kreuzgratgewölbe aus Tuffsteinquadern im 1. Obergeschoss. Die Rußschwärzung stammt von der neuzeitlichen Nutzung des Raumes als Räucherkerkammer.
Abb. 10

Bis zur Mitte des 13. Jahrhunderts kam es in einer zweiten Bauphase zu grundlegenden Um- und Neubaumaßnahmen am Turm, die wahrscheinlich auch eine Änderung des Nutzungskonzepts im Inneren des Bauwerks zum Ziel hatten. Das 1. Obergeschoss wurde abgebrochen und vollständig neu aufgemauert. Diese Maßnahme war notwendig geworden, da der neue Raum mit dem aufwändigen Kreuzgratgewölbe mit Stichkappen und der in der Ostwand liegenden Mauertreppe ausgestattet werden sollte (Abb. 10, 11).

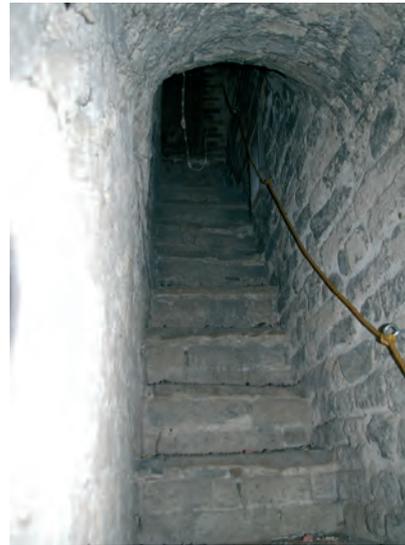
In der Wandstärke zwischen dem 1. und 2. Obergeschoss verlaufende Treppe. Der Ausbau in Tuffstein erfolgte in der 1. Hälfte des 13. Jahrhunderts.
Abb. 11

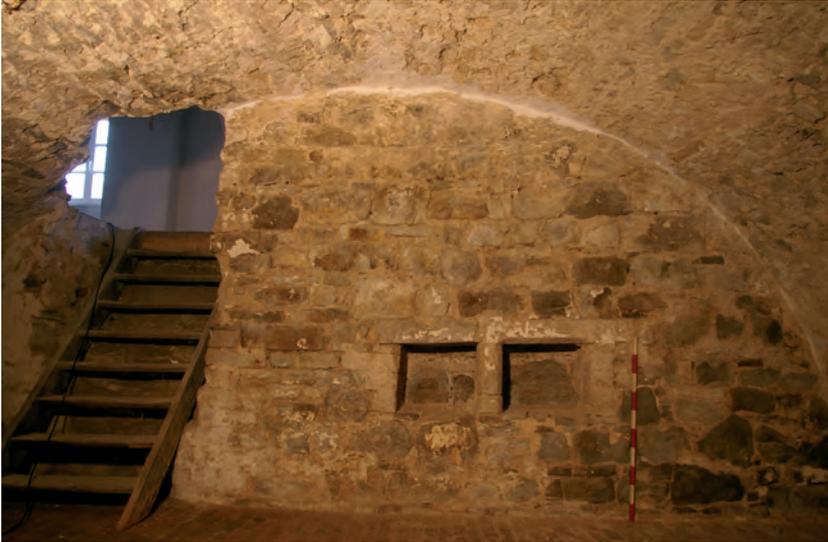
Abb. 12

Westseite des tonnengewölbten Kellers mit dem nachträglich eingefügten Zugang und den beiden Wandnischen.

Hinsichtlich der Bauqualität und der Ausstattung mit zeitgemäßen Bauelementen weist die 2. Bauphase insgesamt einige Besonderheiten auf. Darin scheint sich das Wohn- und Repräsentationsbedürfnis der Bauherren in der 1. Hälfte des 13. Jahrhunderts widerzuspiegeln. Das Kreuzgratgewölbe im 1. Obergeschoss sowie die Gewände und Stürze der Fenster wurden nun mit Tuffsteinquadern im Backsteinformat gemauert. Auch die bereits bestehenden Fenster- und Türöffnungen in den anderen Geschossen wurden nachträglich mit Tuffgewänden ausgestattet. Im Untergeschoss wurden außerdem an der Ostseite die beiden Lichtscharten mit ihren steil nach oben laufenden Sohlbänken in das Mauerwerk gearbeitet (Abb. 7). Dadurch ist der Raum nun bemerkenswert hell. Gegenüber auf der Westseite entstanden zwei kleine Wandnischen (Abb. 12).

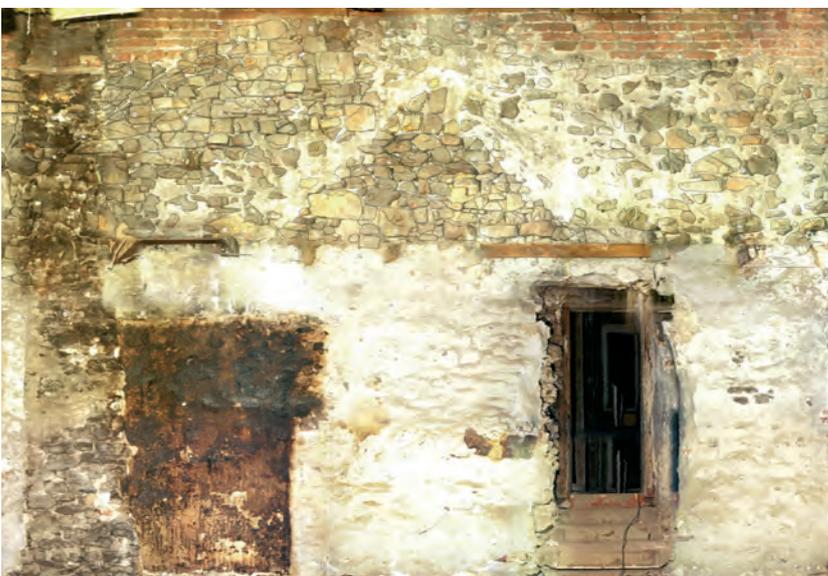
Abb. 13

Ausschnitt der Fotogrammetrie der Westansicht des Steinturms. Im oberen Bereich zeichnen sich die beiden spitzgiebeligen Dachansätze des Anbaus ab. Der obere Abschluss zeigt die unregelmäßige Abbruchkante des Steinturms von Bauphase 2 und das darauf aufgesetzte spätmittelalterliche Ziegelmauerwerk von Phase 3.

Wie bereits erwähnt, stand der Turm schon vor Bauphase 2 nicht mehr isoliert auf dem Gelände des späteren Steinhofs. Er war bereits mit einem Gebäude verbunden, das ihm im Westen angefügt war. Dies belegen die Spuren zweier unterschiedlich alter Dachansätze an der Westwand des Turms (Abb. 13).

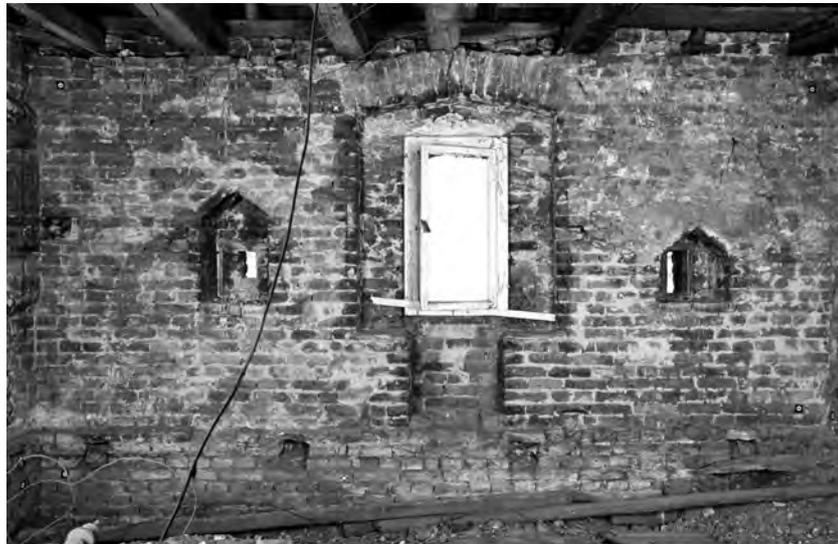
Westwand im 2. Obergeschoss aus dem späten Mittelalter mit einem großen Fenster, mit Sitznischen und zwei kleinen Schlitzfenstern mit giebelförmigem Sturz. (Messbild, Rheinisches Amt für Denkmalpflege 2003) Abb. 14

Die in das 2. Obergeschoss aufsteigende Mauertreppe verrät, dass der Turm bereits zu Beginn des 13. Jahrhunderts ein weiteres Obergeschoss erhalten haben muss. Dieses war jedoch bereits in der folgenden Bauphase wieder abgebrochen und durch das noch heute bestehende Geschoss in Backstein ersetzt worden. Vom romanischen Vorgängergeschoss haben sich lediglich an der Nordwestecke die unteren Lagen eines Eckverbandes aus Tuffsteinquadern erhalten. Am Übergang vom 1. zum 2. Obergeschoss lässt sich der spätmittelalterliche Umbau durch eine unregelmäßig verlaufende Abbruchkante an der Außenseite im Mauerverband beobachten. Das 2. Obergeschoss besitzt eine repräsentative Innengliederung aus Wand- und Sitznischen sowie großzügigen Fenstern (Abb. 14).

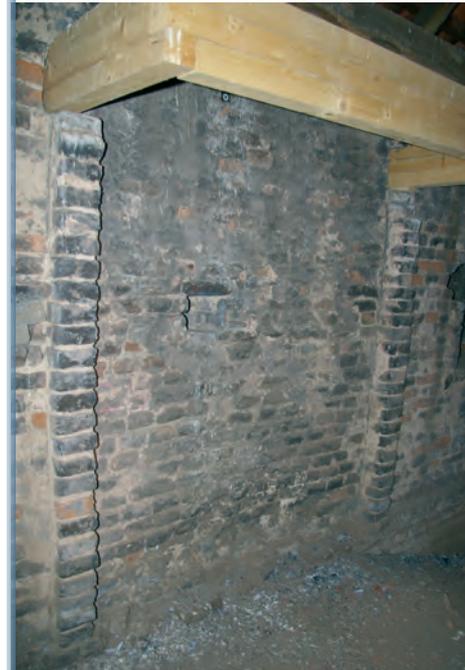
*Reste des spätmittelalterlichen Kamins an der Südwand des 2. Obergeschosses
Abb. 15*

Ursprünglich besaßen die Fensteröffnungen auch an der Außenseite flachgiebelförmige Stürze, die formal an die älteren romanischen Tuffsteinfenster im 1. Obergeschoss erinnern. Die Bauleute haben sich demnach wohl an den romanischen Fensterformen orientiert. In der Westwand liegen seitlich des größeren Fensters zwei Schlitzfenster, die sich innen zu je einer kleinen Wandnische mit Giebelsturz öffnen (Abb. 14). Die Nischen- und Fenstergliederung zeigt, dass auch die architektonische Ausführung des 2. Obergeschosses nicht unter wehrtechnischen Gesichtspunkten, sondern in Hinblick auf einen gehobenen Wohnkomfort umgesetzt wurde. Dieser Eindruck wird durch einen großzügigen Wandschrank und einen großen offenen Kamin an der Südwand verstärkt. Von der Feuerstelle sind die Ansätze der seitlichen Wangen und der Haube erhalten geblieben (Abb. 15).

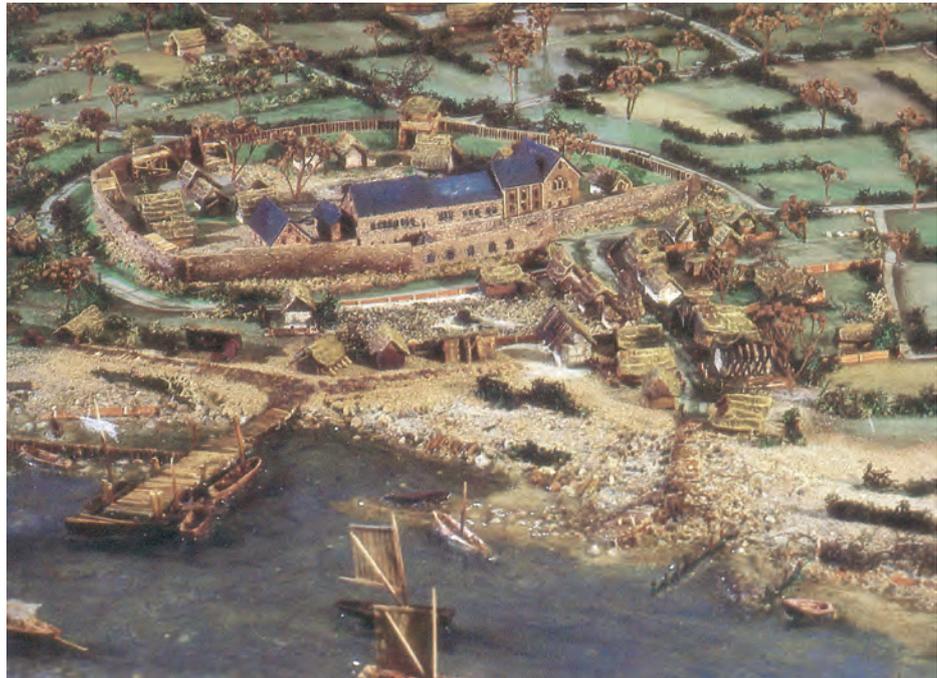
*Modell zur Pfalz Duisburg um das Jahr 1000 im Kultur- und Stadthistorischen Museum Duisburg.
Abb. 16*

Bleibe zu diskutieren, welche Gründe zur baulichen Aufwertung des Turmes bis zur Mitte des 13. Jahrhunderts geführt haben und welche neuen Funktionen der Hof ab dieser Zeit übernahm. Ohne Frage spielte die Altstraße von Duisburg nach Kaiserswerth für die Entwicklung des Ortes eine entscheidende Rolle (Abb. 16, 17).

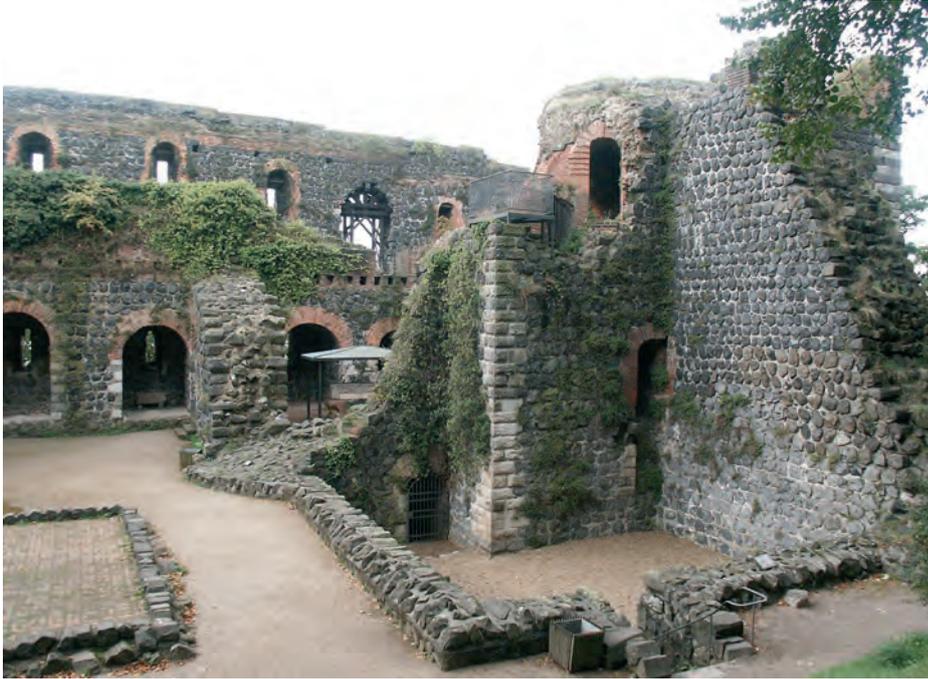
*Blick in die Ruine der nach 1174 von Kaiser Friedrich Barbarossa ausgebauten Pfalz Kaiserswerth.
Abb. 17*
